NTA Constructieve veiligheid publieke gebouwen

**Bureaustudie 3 - Inventarisatie risicovolle
constructie-onderdelen**

***Hageman
dossier 10855
rapport 10855-3-1A***

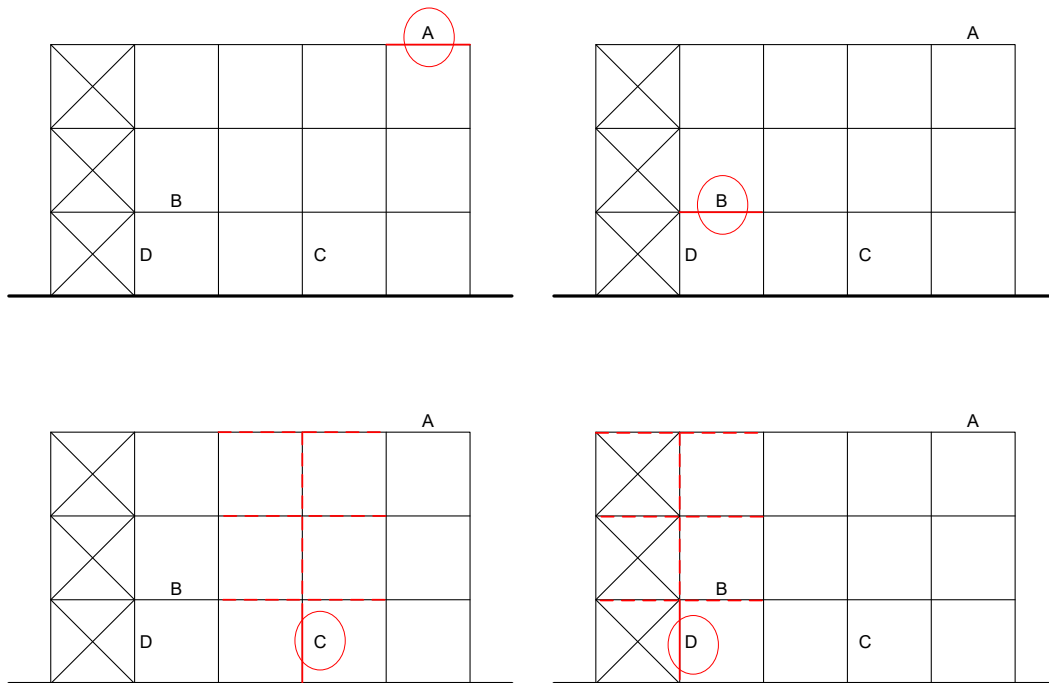
Als de constructie een grote of zeer grote robuustheid bezit is de verwachting dat het bezwijken meer beperkt zal zijn. Als regel A bezwijkt zal de randkolom op de derde bouwlaag, vanwege zijn momentvaste verbinding met de lager gelegen regel en de kolom op de tweede bouwlaag, in staat kunnen zijn om te blijven staan, zie figuur 4. Als regel B bezwijkt zal de constructie zeker niet meer voldoen aan de geldende eisen, echter vanwege de doorgaande kolommen is het zeker mogelijk dat het resterende deel van de constructie blijft staan en de omvang van het bezwijken beperkt is. Als kolom C bezwijkt zal afhankelijk van de capaciteit van de regels het bezwijken beperkt kunnen blijven, doch het is ook niet ondenkbaar dat de bovenliggende kolommen en regels zullen bezwijken. Ook bij het bezwijken van kolom B zal de schade groter kunnen zijn, doch deze hoeft niet groter te zijn dan bij het bezwijken van kolom C.

figuur 4 Voortschrijden van het bezwijken bij een zeer robuuste constructie

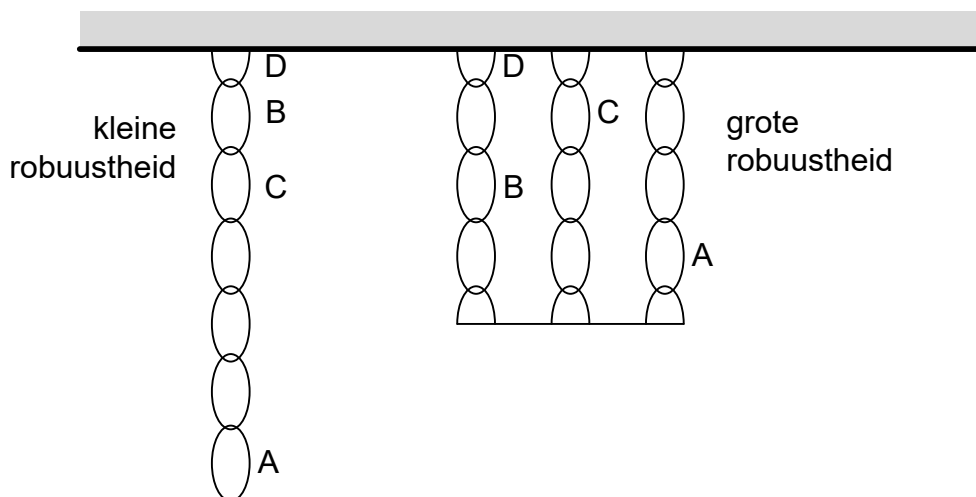
figuur 5 Constructie vertaald naar kettingen

Als schakel A bezwijkt is het gevolg in beide situaties beperkt tot één schakel. Als element B bezwijkt komt in de situatie met kleine robuustheid de gehele ketting naar beneden terwijl in de situatie met grote robuustheid schakel B bezwijkt. Of de daaronder hangende schakels ook bezwijken hangt af van de kwaliteit van de constructie die de drie kettingen in de constructie met elkaar verbindt.

Op basis van het voorgaande wordt geconcludeerd dat als de robuustheid van een constructie groot is de gevolgen van een lokaal bezwijken beperkt zijn. Als de robuustheid van een constructie klein is dan is de omvang van de gevolgen afhankelijk van de positie en de taak van de constructie in het constructieve systeem. Dit laat zich schematisch weergeven in figuur 5 waarin de constructies wordt weergegeven als kettingen en waarin de diverse elementen als schakel in de ketting een plaats hebben gekregen.

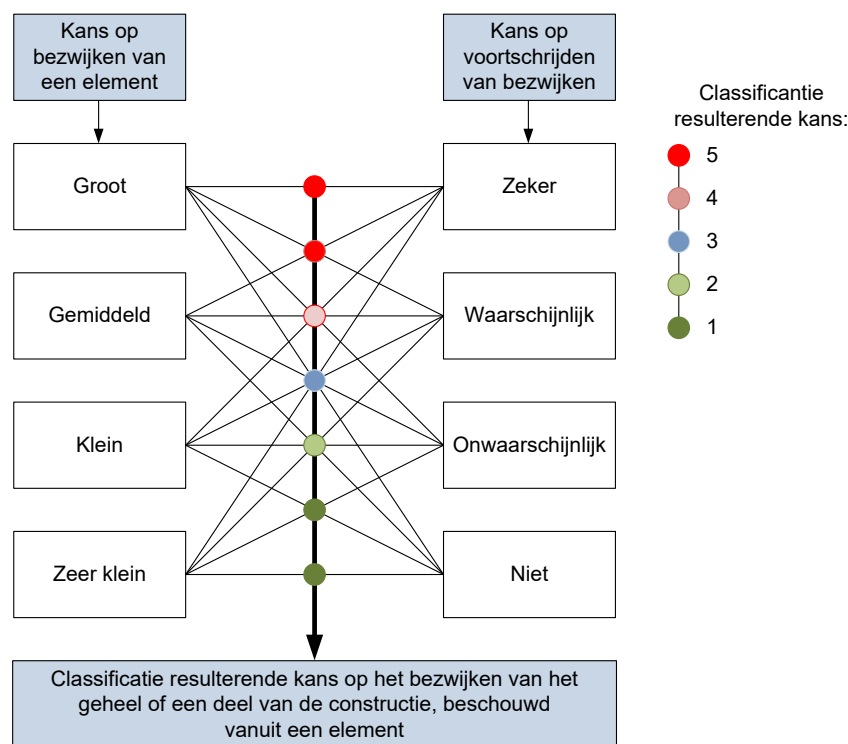
figuur 6 Bepaling resulterende kans uit kans op bezwijken van een element en de kans op voortschrijden van het bezwijken
