Monitoringsrapportage

Rapportage staat en verkeersveiligheid
van de fietstoegankelijke infra

Inspectiejaar: 2022

projectnummer 0478822.100

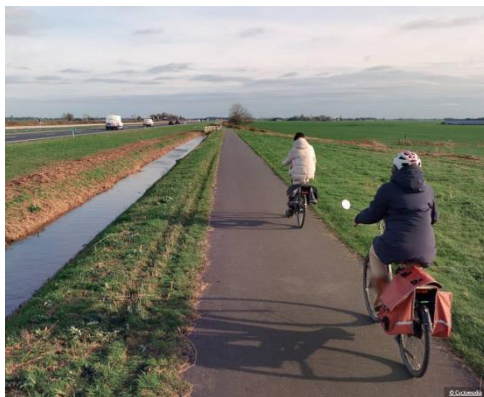
Fietspad

Een fietspad is een speciale weg of pad dat is ontworpen voor fietsers om veilig te kunnen fietsen, gescheiden van auto's en andere voertuigen. Het is meestal gemarkeerd met speciale borden of symbolen en biedt een aparte ruimte voor fietsers om te rijden, waardoor ze comfortabel en veilig kunnen reizen zonder het verkeer te delen met auto's.

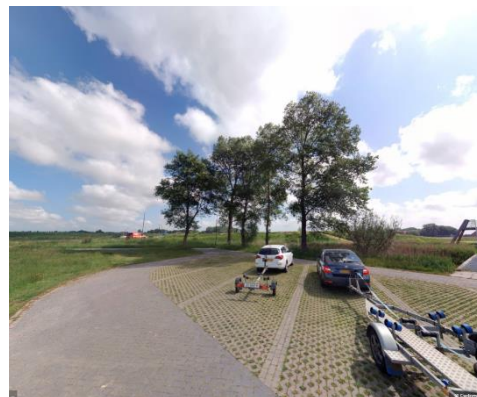
Parkeerruimte is een specifieke zone of plek, ontworpen voor voertuigen om te stoppen/parkeren. Het is een aangewezen gebied waar voertuigen kunnen worden geparkeerd of gestald, vaak gemarkeerd met lijnen, borden of aanduidingen om aan te geven waar voertuigen kunnen staan. Bijvoorbeeld een carpoolplaats. Regelmatig wordt er over een parkeerterrein gefietst (na parkeren) om de weg te vervolgen over het fietspad.

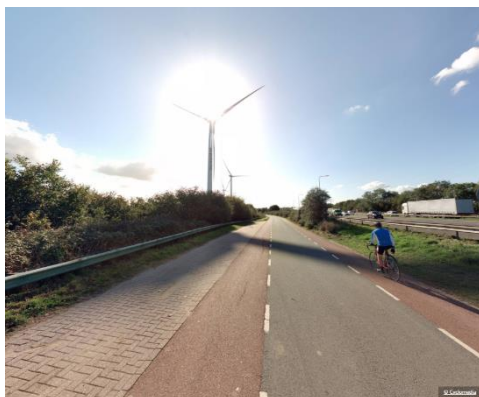
Rijbaan

Een rijbaan waar je ook mag fietsen is een weggedeelte dat zowel bedoeld is voor auto's en andere voertuigen als voor fietsers. Fietsers mogen deze rijbaan gebruiken om te rijden en delen deze met het autoverkeer. Soms worden er speciale symbolen of markeringen gebruikt om aan te geven dat fietsers daar ook mogen rijden.

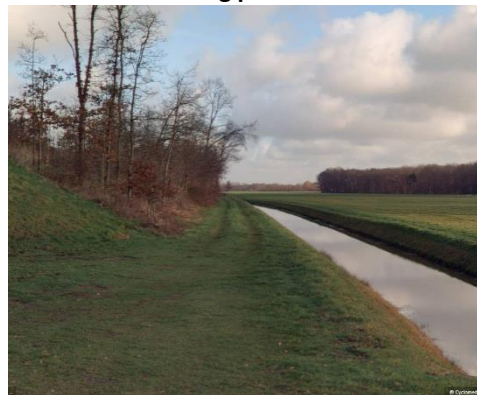
Overig pad

Overige paden betreft verharding dat niet specifiek is aangemerkt om op te fietsen, maar wel als zodanig gebruikt kan worden, bijvoorbeeld onverharde (schouw)paden waarover met een mountainbike gefietst kan worden.

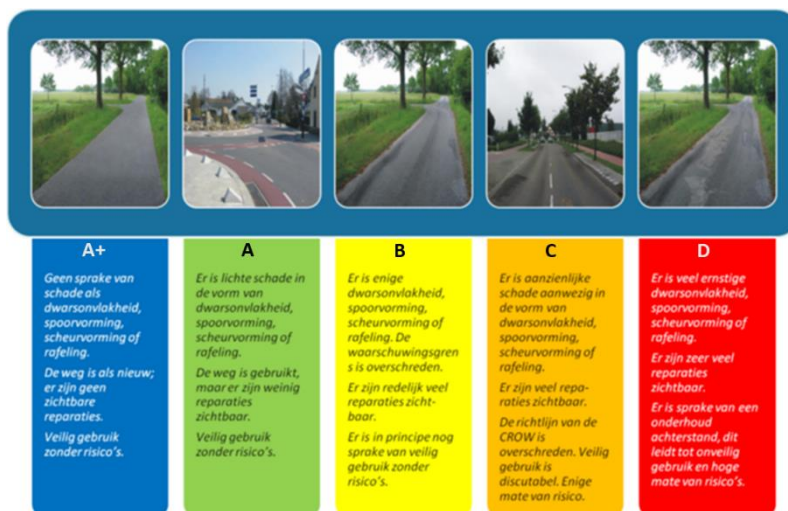
Figuur 3.4 Meetlat asfaltverharding

Om een indruk te krijgen is in figuur 3.4 per kwaliteitsniveau een impressie gegeven van asfaltverharding. Kwaliteit in de openbare ruimte, of specifieker, van verharding, wordt uitgedrukt in deze kwaliteitsniveaus.

Elk kwaliteitsniveau bevat omschrijvingen en criteria met meetbare en toetsbare normen. Daarmee zijn de kwaliteitsniveaus meetbaar, zodat de keuzes in het beleid ook in de werkelijkheid gerealiseerd, bijgestuurd en getoetst kunnen worden. A+ betreft zeer hoog, D betreft zeer laag.

Binnen het NTF netwerk scoort 50% van het areaal een C niveau. Dit betreft echter slechts 3,6 kilometer. Zie figuur 3.4 en 3.5 voor een toelichting op de verschillende niveaus.
