FYSIEKE RIJRICHTINGSCEIDING OP 1X2 REGIONALE STROOM- EN GEBIEDSONTSLUITINGSWEGEN

Rijkswaterstaat GPO

12 JUNI 2020

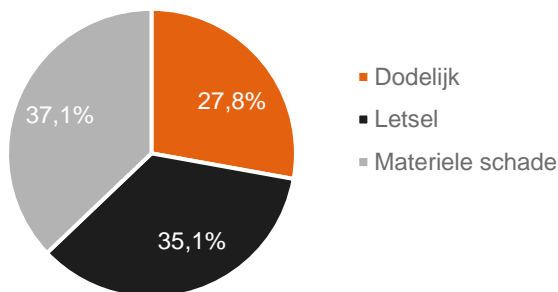
Figuur 2 Ongevalsernst voor frontale ongevallen op rijks-N-wegen

Van de ongevallen waarvan de aard bekend is, was circa 1 op de 40 ongevallen frontaal (97). Deze zijn verder geanalyseerd. Opvallend is dat juist bij de frontale ongevallen het aandeel dodelijke slachtoffers naar verhouding hoog is, namelijk 27,8%. Ook het aandeel ongevallen met letsel ligt naar verhouding hoog met 35,1%. Het aantal frontale ongevallen met materiele schade is met 37,1% relatief laag.

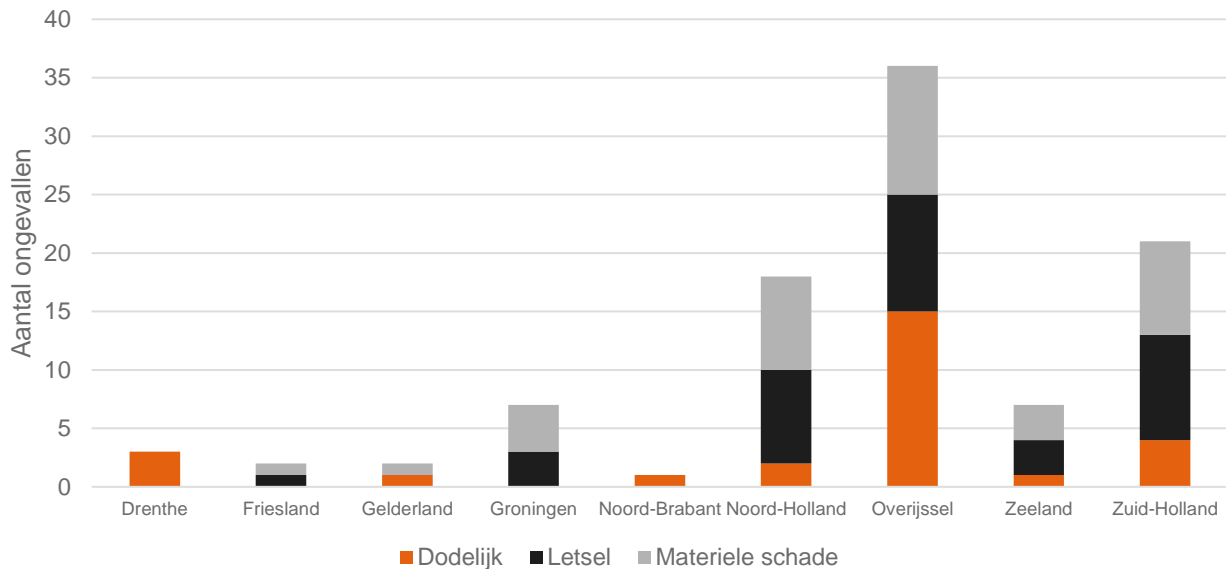
Figuur 3 Frontale ongevallen op rijks-N-wegen per provincie

Veel van deze ongevallen vonden plaats in de provincie Overijssel, en ook in de provincies Noord-Holland en Zuid-Holland waren veel frontale ongevallen, zie onderstaande grafiek. Daarbij moet opgemerkt worden dat in deze provincies een relatief groot deel van de enkelbaans rijks-N-wegen ligt.

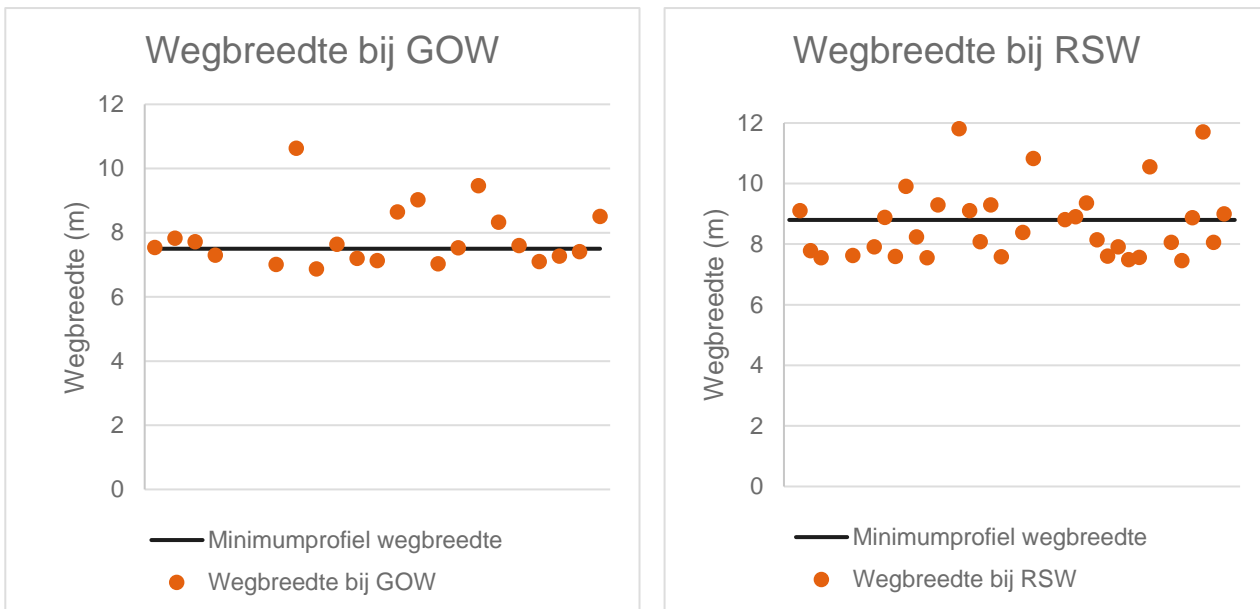
Figuur 6 Puntenwolk met wegbreedte van wegen met frontale ongevallen naar wegtype

Wat betreft de totale wegbreedte van rijks-N-wegen op de locaties waar de frontale ongevallen zich hebben voorgedaan, is te zien dat deze rond het minimum ligt. In sommige gevallen is er nog wel ruimte in het totale wegprofiel (andere onderdelen van het dwarsprofiel zijn wel breder dan het minimum), maar op veel locaties voldoet de totale wegbreedte niet aan de richtlijn. Dit betekent dat er vaak geen ruimte is om de rijrichtingscheidingsbreedte te vergroten ten behoeve van de plaatsing van een geleideconstructie.

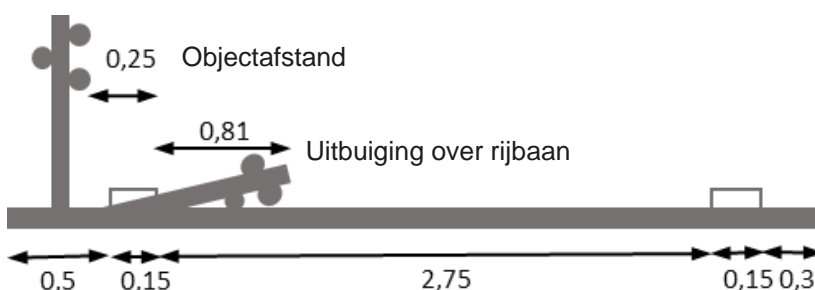
Figuur 7 Voorbeeld objectafstand en uitbuiging over tegengestelde rijbaan

- Objectafstand: afstand tussen het object en de binnenkant van de asmarkering (zie voorbeeld Figuur 7).
- Uitbuiging over rijbaan: in hoeverre de geleideconstructie uitbuigt over de rijbaan in tegengestelde richting, gemeten vanaf de binnenkant van de asmarkering (zie voorbeeld Figuur 7). Bij een positief getal overlapt de werkende breedte van de geleideconstructie met de rijstrook voor het tegengestelde verkeer en bij een negatieve waarde is er geen sprake van overlap.
